Das Glanzstück ist zurück

Kronleuchter schmückt nach Reparatur wieder die Kirche St. Thomas und Ägidius

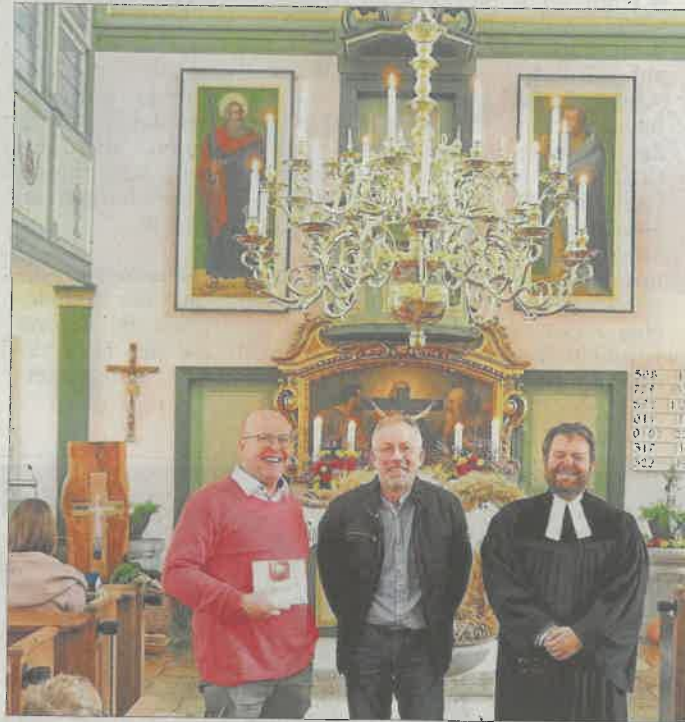
Vor einem Jahr war das Jahrzehnte alte Seil über Nacht gerissen und der Leuchter war durch den Aufprall am Boden zerschellt. Lange Zeit war unklar, ob eine Reparatur überhaupt möglich sein würde. Kirchenvorstandsmitglied Heinz Hartl nahm sich der Sache an und suchte nach Fachfirmen, die sich eine Reparatur zutrauten. Fündig wurde er schließlich bei Ulrich Grüber, der in Schillingsfürst eine Seilerei betreibt. Grüber entwickelte und fertigte ein Seil mit einem Innenleben aus Stahldrähten und einer Ummantelung aus Hanf, dass so-

Froh über den restaurierten Kronleuchter zeigen sich Ulrich Grüber, Andreas Fuhrmann und Pfarrer Oliver Schmidt (v.l.). Foto: Bubenberger

In einem eigens anberaumten Termin stimmten die Mitglieder des Kirchenvorstandes Details der Gestaltung in der Werkstatt mit ab. Fuhrmann reparierte dabei nicht nur, sondern modernisierte den Leuchter ein Stück weit. So sorgte er zum Beispiel für den nächsten Absturz vor, sollte dieser einmal passieren: Diesmal sind die einzelnen Kugeln durch ein zentrales, nicht sichtbares Edelstahlrohr im Inneren des Leuchters miteinander verbunden.

Für das Zusammenlöten der zerbrochenen Arme hatte er sich ein spezielles Messinglot herstellen lassen. Mit diesem wurden die abgesprengten Teile in aufwendiger Kleinarbeit wieder eingelötet. Für spätere Generationen hat er die Sanierungsschritte dokumentiert, um bei einer erneuten Reparatur die Vorgehensweise zu erleichtern. **HK**
